التلوث البصري و أثره على الناحية الجمالية- بلدة العيزرية نموذجاً

Visual Pollution and its Impact on the Aesthetics: The Town of Eizariya as a Model

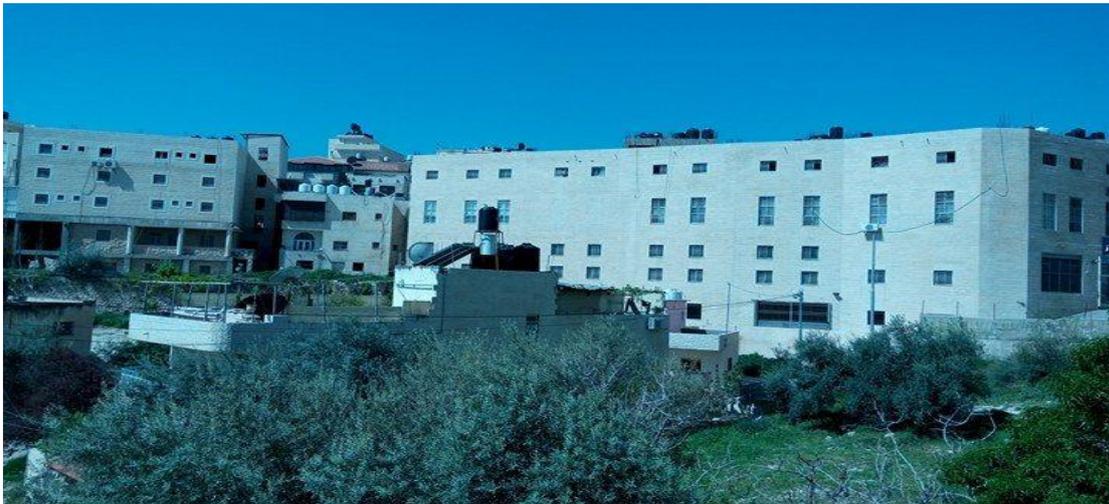
الصورة (١) تباين أحجام المباني.

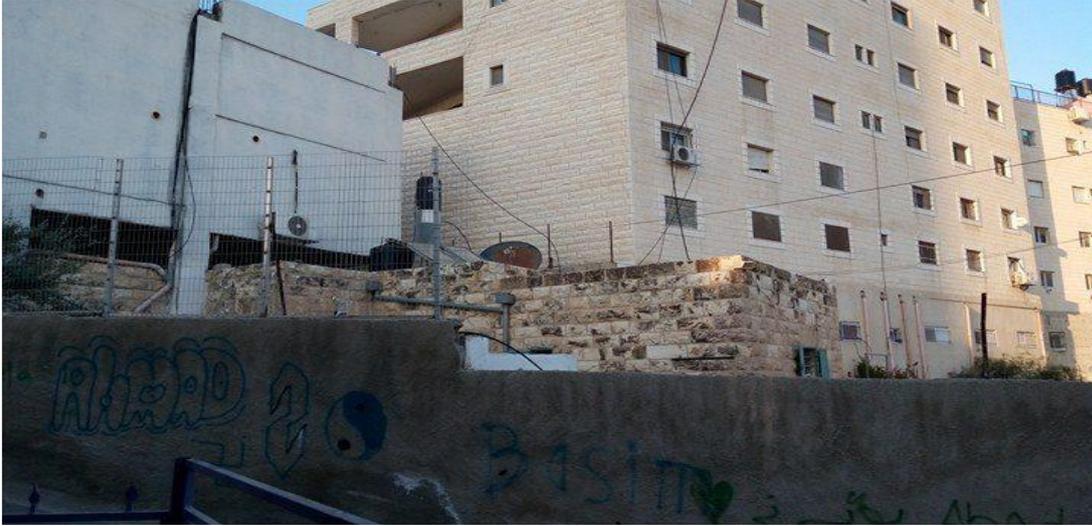
الصورة (٢) اختلاف أشكال المباني نتيجة تعدد مادة البناء.

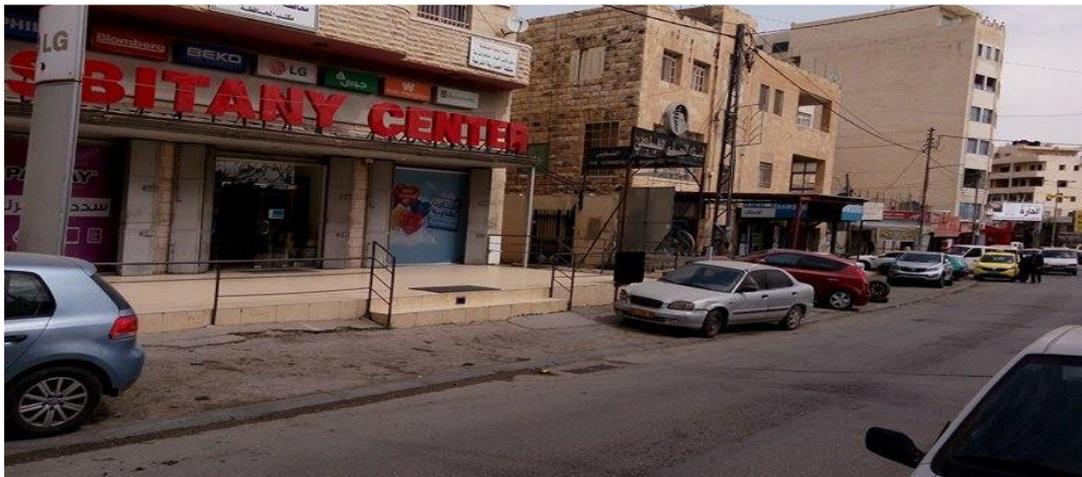
الصورة (٣) اختلاف الطراز المعماري بين المباني.

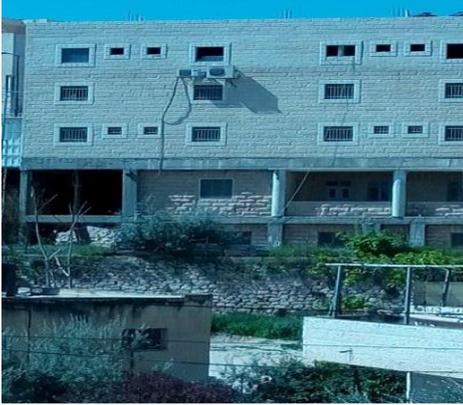
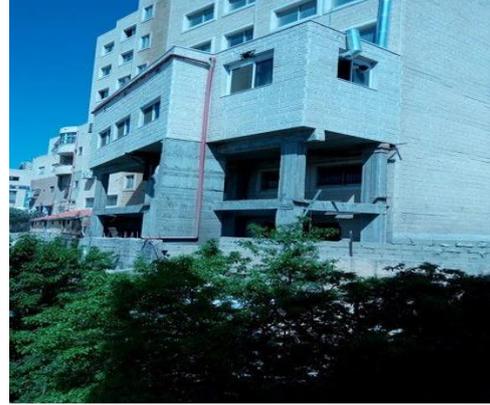
إن العديد من التعديلات والإضافات على المباني كانت غير متجانس مع البناء القائم مما عمل على إحداث تلوث بصري واضح، وهنا تجدر الإشارة بأن هذا الأمر مرده لأمرين الأول: يكون على هيئة إضافات لبناء المزيد من الطوابق والثاني استغلال أي مساحة كانت مخصصة كارتداد جانبي أو خلفي ناجم عن عدم وجود رقابة على البناء، وهذا الأمر طبيعي ولكن من الضروري أن تتم هذه الإضافات والتعديلات بطرق تقلل مقدار هذا الخلل للحد من ظهورها بصورة سيئة كما في الصور(٥٤و٥).

الصورة (٤) التعديلات والإضافات على المباني. الصورة (٥) التعديلات والإضافات على المباني.

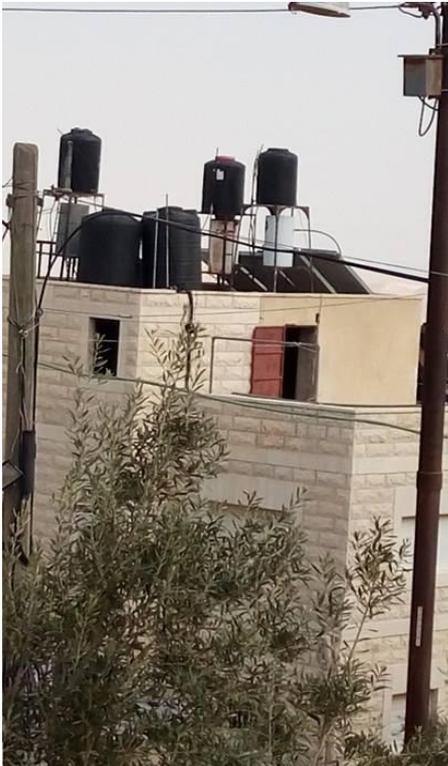
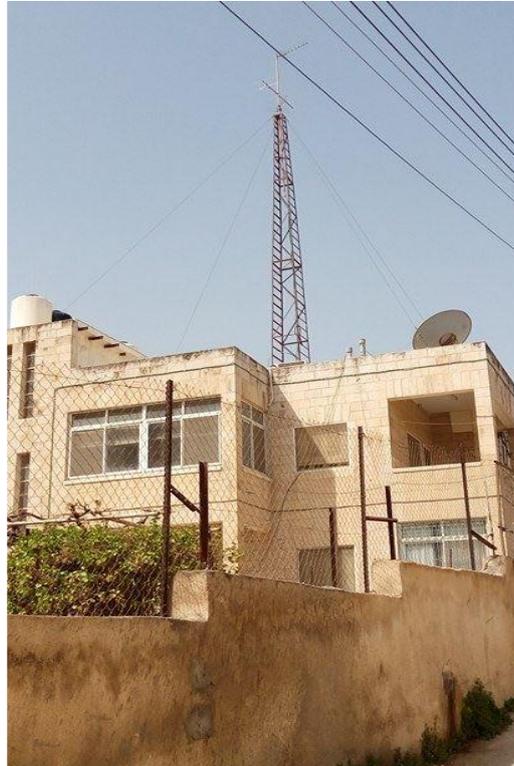
٣- الاستغلال الخاطئ لأجزاء المباني وأسطحها: يمكن رصد العديد من طرق الاستغلال الخاطئ لأسطح المباني والتي تشكل مظهراً من مظاهر التلوث البصري حيث لا يقف الأمر على التلوث البصري، وإنما يتعدى الأمر ذلك ففي كثير من الأحيان يتسبب هذا الاستغلال في زيادة المخاطر على السكان مما يحولها إلى مظهر من مظاهر انعدام الأمان في التجمع العمراني كما تظهره الصور (٦ و٧ و٨).

الصور (٦ و٧) الاستغلال الخاطئ لأسطح المساكن.

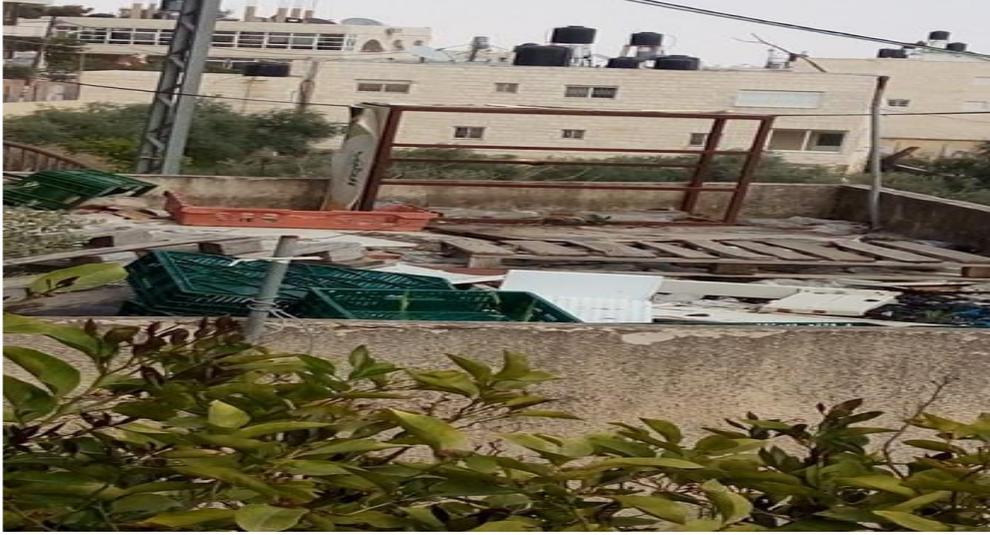
(الصورة ٨) الاستغلال الخاطئ لأسطح المساكن.

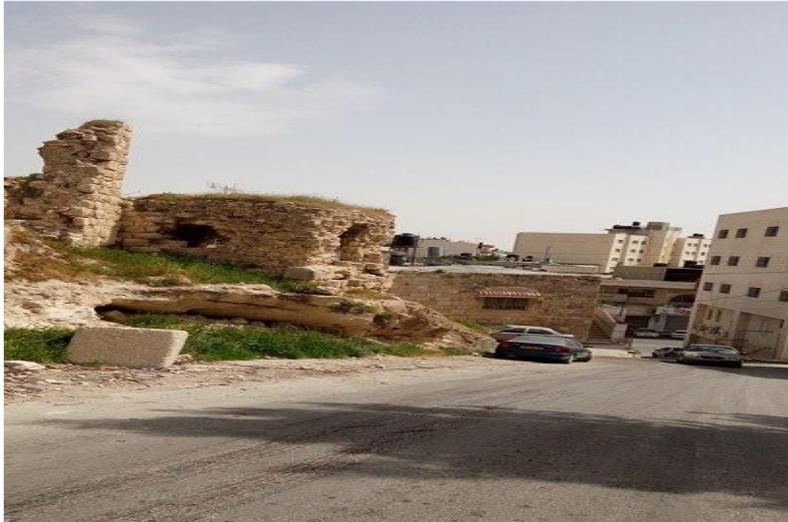
٤- المناطق الأثرية: تزخر منطقة الدراسة بإرث حضاري وتاريخي يتمثل في العديد من المباني الأثرية التي تصف التاريخ الحضاري، وخاصة في الجزء القديم من البلدة، الذي يعاني من إهمال واضح على الرغم من عمليات الترميم لبعض هذه المباني، مما يتسبب في تلوث بصري بالإضافة إلى تحويلها مكبات للنفايات وتحويلها لمناطق تشكل خطر على المارة والسيارات والمساكن المحيطة بها، كما أن هذه المناطق تعاني من تلوث بصري يتمثل في إحلال مباني جديدة بالمناطق الأثرية لا تتشابه في خصائصها بشيء لا بالشكل ولا بالتركيب كما في الصورة (٩).

صورة (٩) المباني الأثرية.

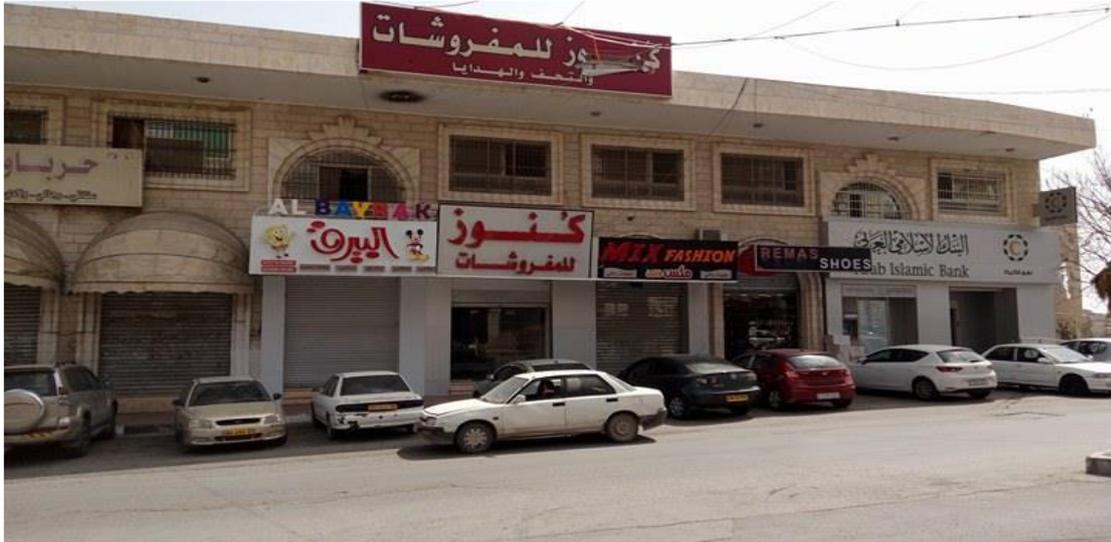
٥- عدم التناسق بين اللوحات الإعلانية للمحال التجارية الموجودة على الشارع الرئيسي: تنتشر اللوحات الإعلانية للمحال التجارية بشكل لافت مسببة تلوثاً بصرياً لا يختلف عليه أحد وهذا الأمر يحتاج إلى إعادة تنظيم وتنسيق من قبل الهيئة الإدارية المحلية، كونها لا تتناسق من حيث الشكل والحجم والألوان والمادة المصنوعة وكذلك الخط كما في الصورة (١٠).

صورة (١٠) عدم التناسق بين اللوحات الاعلانية للمحال التجارية.

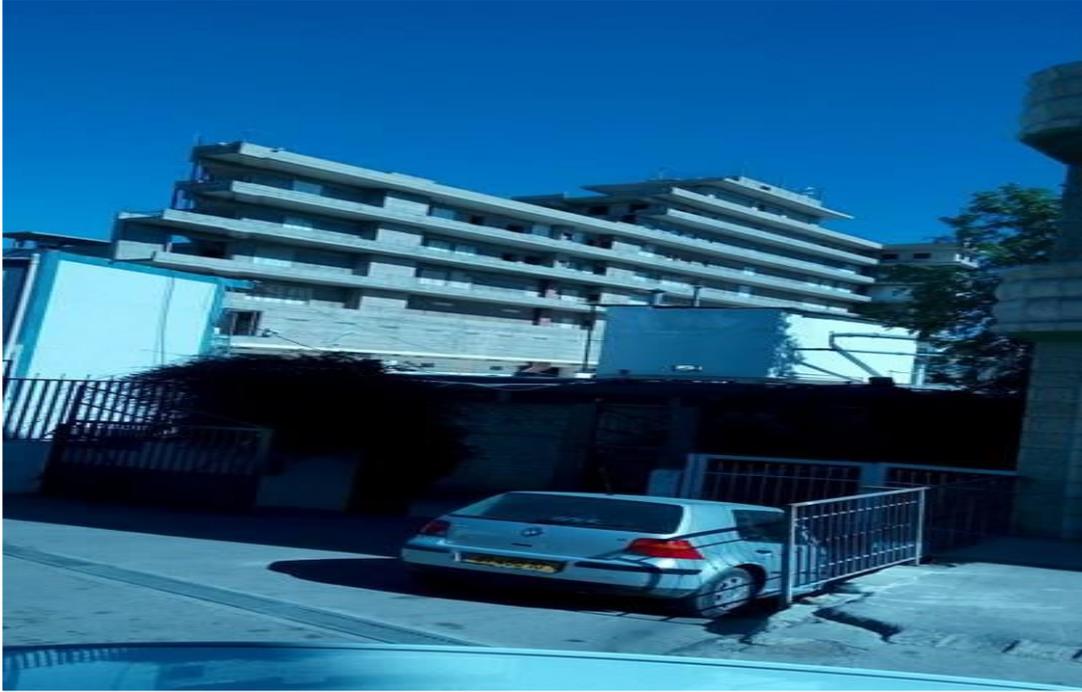
٦- الأبنية غير المكتملة البناء : يتضح وجود العديد من الأبنية غير المكتملة البناء مما يجعلها من مظاهر التلوث البصري لأسباب كثيرة منها عدم تناسق مادة البناء مع باقي المباني المحيطة بها، واستخدام طرق ومواد لاغلاق الأبواب والنوافذ ومحيطها تعد في ذاتها تلوثاً بصرياً كما يظهر في الصورة رقم (١١) .

الصورة (١١) الأبنية غير المكتملة البناء.

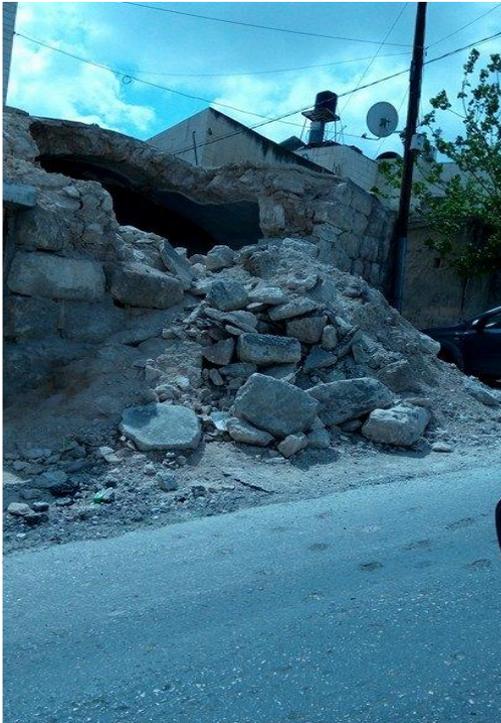
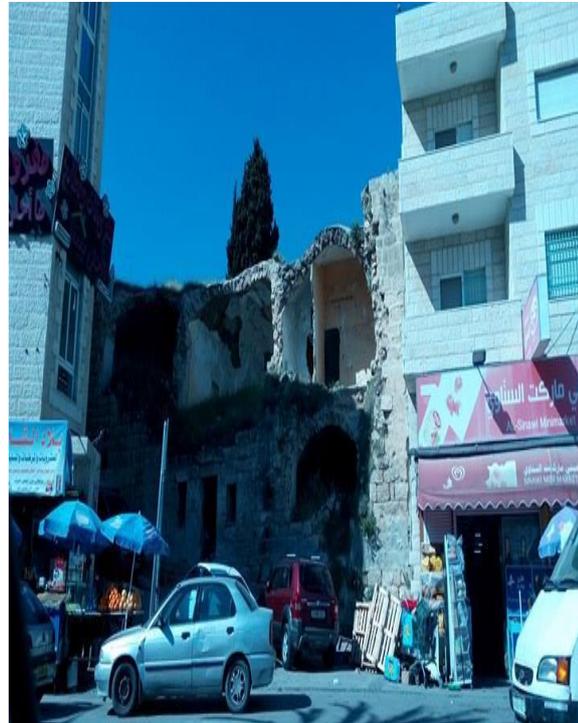
٧- المباني المهتمة و المتدهورة عمرانياً: يرجع السبب في وجود هذا المظهر إلى قدم بعض المباني وعدم صيانتها، مما يتسبب في تدهم أجزاء منها يعجز أصحابها عن صيانتها ورفع الأجزاء المهتمة، نظراً لاعتبارات مالية أو التقاعس والإهمال المقصود، و نظراً لعدم وجود جدية من قبل هيئة الحكم المحلي في إزالة الضرر الحاصل، وفي أحيان أخرى يرجع تركها بسبب حدوث خلاف بين الأطراف المالكة للبناء أثناء عملية إزالتها، ومهما كان السبب فإن هذه الأبنية تسبب الكثير من المخاطر على السكان والمارة والممتلكات، والصور (١٢ و١٣) توضح ذلك.

صور (١٢) المباني المهتمة و المتدهورة عمرانياً .
صور (١٣) المباني المهتمة و المتدهورة
عمرانياً .

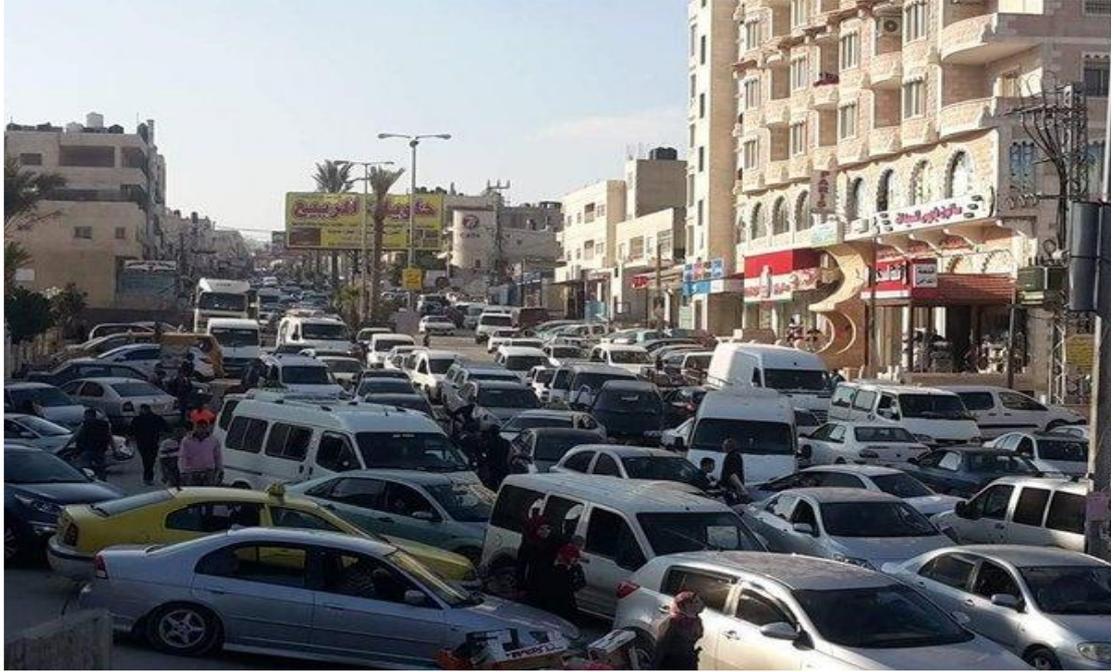
الصورة (١٤) الازدحام المروري في الطريق الرئيسي.

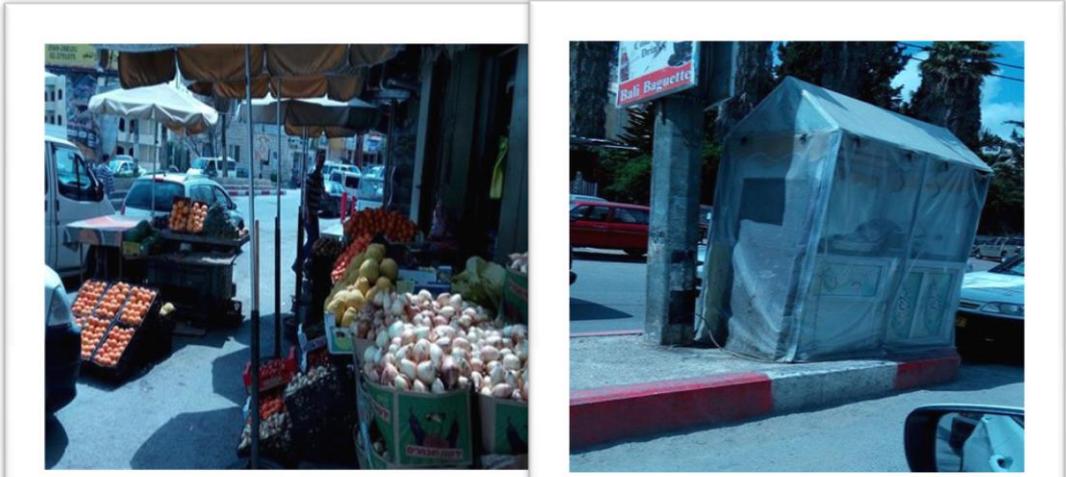
٣- انتشار ظاهرة التجاوز التجاري على الأرصفة: تتركز هذه الظاهرة على جانبي الطريق الرئيسي لانتشار الاستخدام التجاري الطولي، وتتمثل هذه التجاوزات في إضافة أجزاء من البناء على الأرصفة، وإقامة البسطات التجارية، و عرض البضائع على الرصيف وتحويله كجزء من المحلات التجارية وفي بعض الأحيان يتم التجاوز بواسطة وسائل الدعاية والإعلان، عدا عن التلوث البصري الذي تحدثه هذه التجاوزات فإن لها انعكاسات سلبية يمكن استنباطها على النحو التالي: تعرض المارة إلى مخاطر جمة لاضطرارهم المشي على الشارع كما أنها تعيق مدى الرؤية للسائقين والمشاة ، بالإضافة لإعاقة الحركة في الطريق الرئيسي كونها تحتل حيزاً منه، وفي الوقت نفسه تقضي على امكانية الاستفادة من بعض الفراغات الموجودة أمام المحال التجارية والخدمات المنتشرة على الطريق الرئيس مما يدفع أصحاب السيارات بإيقافها في حرم الطريق الأمر الذي يضاعف مشكلة الازدحام المروري الخانق، ويمكن ارجاع الأسباب وراء هذه التعديات إلى السلوك السلبي لبعض السكان وأصحاب المحال التجارية، وللأسف أصح موضوع الاعتداء على الأرصفة يشهد تسابق محموم ومتزايد من قبل السكان والتجار، نظراً لعدم وجود اجراءات قانونية وتنظيمية رادعة كما هو موضح في الصور(١٥ و١٦ و١٧ و١٨).

صورة (١٥) التجاوز التجاري على الطرق. صورة (١٦) التجاوز التجاري على الطرق

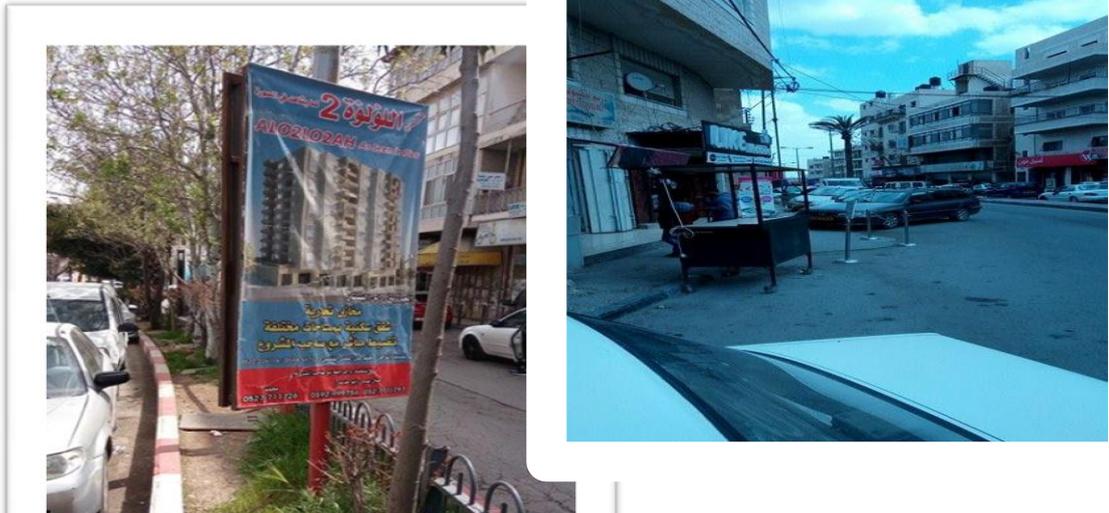
صورة (١٧) التجاوزات التجارية على الطرق. صورة (١٨) التجاوزات التجارية على الطرق.

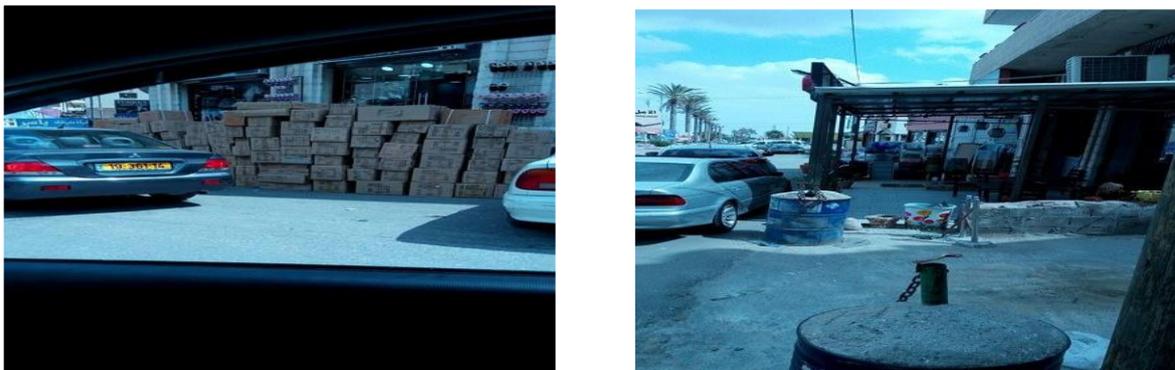
صورة (١٩) التجاوزات التجارية على الطرق. صورة (٢٠) التجاوزات التجارية على الطرق.

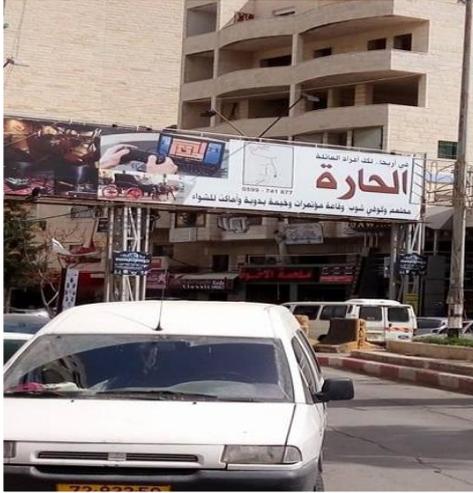
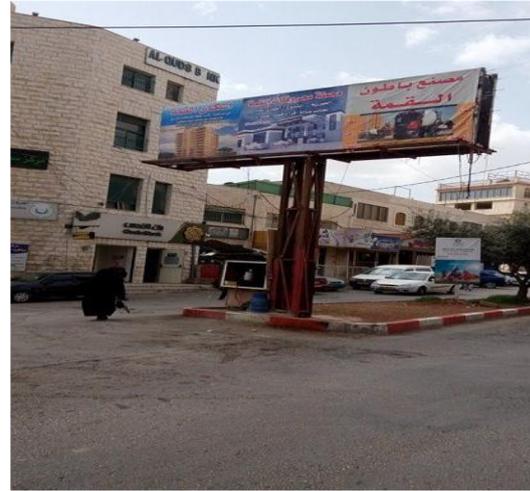
٤- انتشار الملصقات ووسائل الدعاية والإعلان يمكن اعتبارها من أكثر مظاهر التلوث البصري وضوحاً وتوزيعاً، وتحمل الهيئة الإدارية المحلية المسؤولية كاملة عنها لأنها تقوم بجمع الرسوم المالية وتشرف عليها بشكل كامل، ويذكر أن هذا المظهر متنوع الأشكال والأحجام فلا يكاد محل تجاري لا يوجد له مظهراً من مظاهر الدعاية في الرصيف، أو في الجزيرة منتصف الطريق كما تظهره الصور (٢١ و٢٢).

صورة (٢٢) وسائل الدعاية والإعلان.

صورة (٢١) وسائل الدعاية والإعلان.

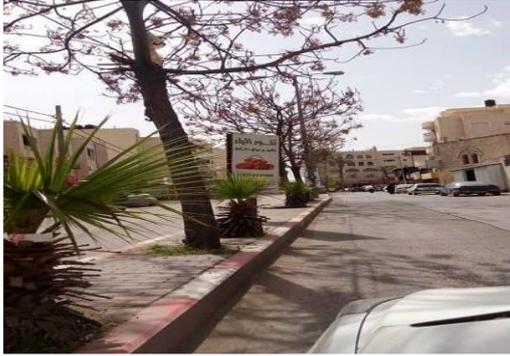
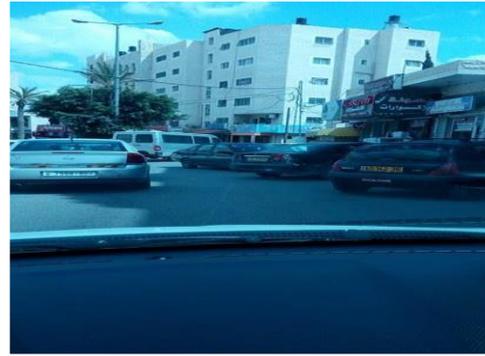
مظاهر التلوث البصري، ويتضح أن السبب الرئيسي لهذا المظهر يعود للعشوائية في عملية الزراعة من قبل السكان والمجلس البلدي، وخير دليل على ذلك أنواع النباتات المزروع فالنخيل بأنواعه، والسرو، والأشجار التي تنمو على هيئة كتلة، والأشجار فارعة الطول والمتشعبة في جميع الاتجاهات وأزهار الزينة، أضف إلى ذلك وجود مناطق لا يوجد بها غطاء نباتي على الإطلاق وبعض المناطق تشهد كثافة وغيره من الصور التي تشتت البص، صور (٢٣ و ٢٤) تبين ذلك.

الصورة رقم (٢٣) عدم التناسق في نوع النبات. الصورة رقم (٢٤) عدم ملائمة نوع النبات وحجمه.

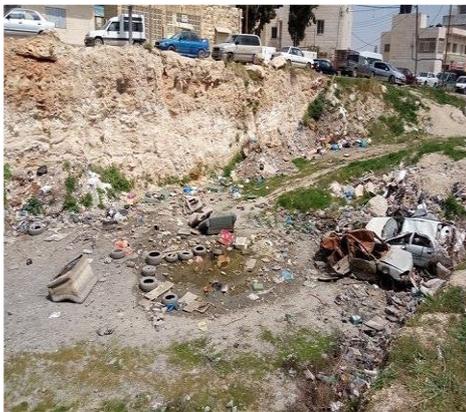
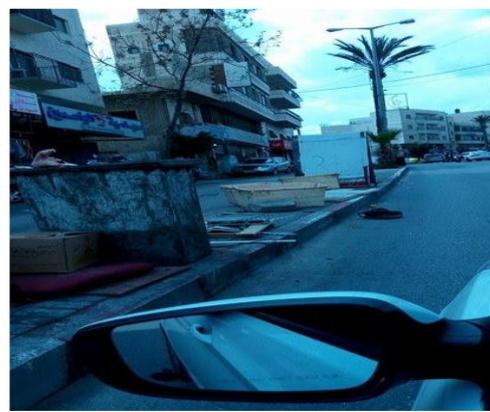
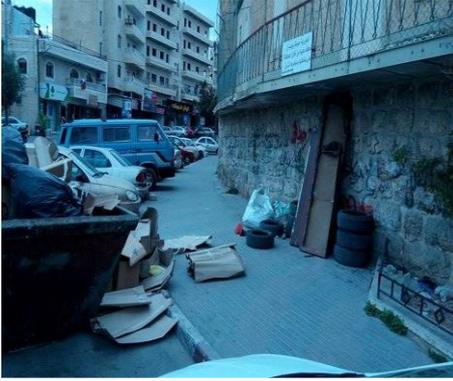
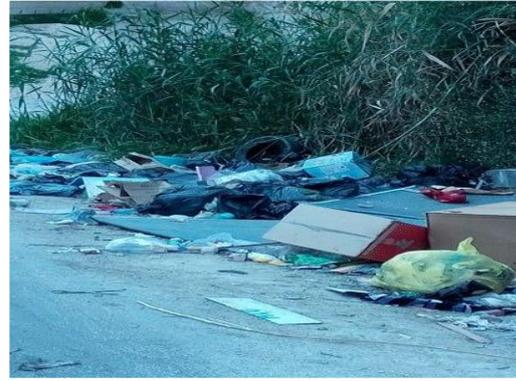
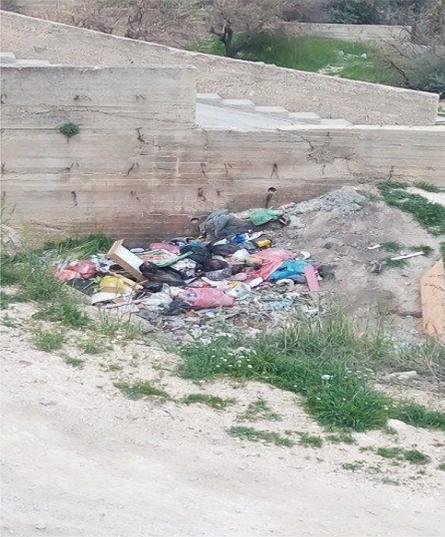
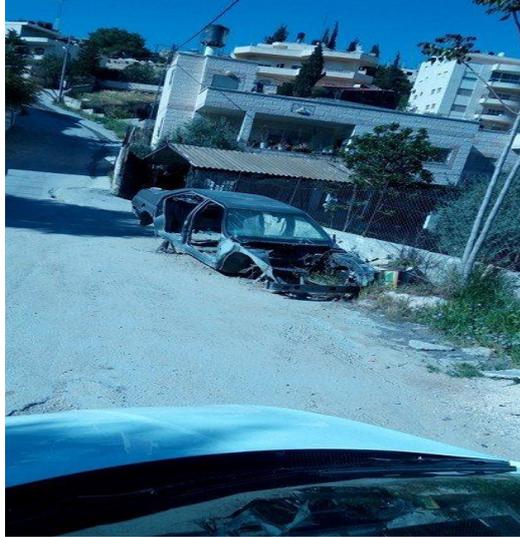
ثالثاً- النفايات الصلبة: تتنوع هذا المظاهر تبعاً للمنطقة الجغرافية، ونوع الاستخدام السائد، وثقافة السكان وتتمثل في هياكل السيارات وبقايا بعض الحرف، ومخلفات المحال التجارية، والسلوك البشري الخاطئ والعديد من الأنواع، وهذه المظاهر تسببت في انعكاسات سلبية على السكان تتمثل في اندلاع الحرائق فيها حيث يعتقد البعض أنها أفضل وأسرع طريقة للتخلص منها، الأمر الذي يعمل على تلوث الهواء بمواد ضارة كونها تضم مواد عضوية وكيميائية خطيرة، بالإضافة إلى انتشار الحشرات والزواحف التي تتسبب في الكثير من الأمراض وتحولها إلى بيئة جاذبة للكلاب الضالة التي تبحث عن طعامها، وفي كثير من الأوقات تتسبب في حدوث شجار وخلاف بين السكان كما هو موضح في الصور (٢٥ و ٢٦ و ٢٧ و ٢٨ و ٢٩ و ٣٠).

الصورة (٢٦) انتشار مظاهر النفايات الصلبة.

الصورة (٢٥) انتشار مظاهر النفايات الصلبة.

الصورة (٢٧) انتشار مظاهر النفايات الصلبة. الصورة (٢٨) انتشار مظاهر النفايات الصلبة.

الصورة (٢٩) انتشار مظاهر النفايات الصلبة. الصورة (٣٠) انتشار مظاهر النفايات الصلبة.

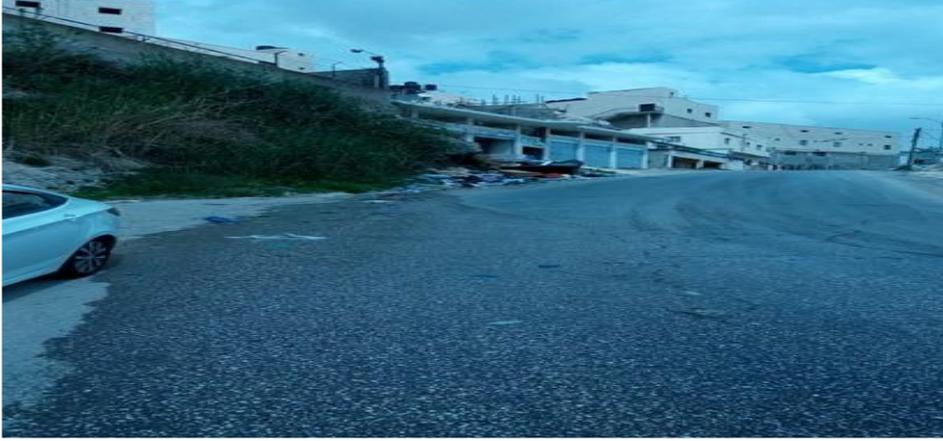
١- مياه الصرف الصحي: تعاني معظم التجمعات الفلسطينية من عدم وجود شبكات صرف صحي و تفنقر بلدة العيزرية إلى شبكة للصرف الصحي حيث يستخدم السكان الحفر الامتصاصية مفقودة القاع للتخلص من المياه العادمة(١٨). وفي كثير من الأحيان تتسرب هذه المياه وتجري في الطرقات وبين المساكن ويمكن ارجاع ذلك للخصائص الطبيعية للموقع ممثلة بالانحدار، وكذلك طبيعة الصخور غير المسامية، وتستخدم شاحنات لنضح هذه المياه مما يتسبب في انتشار الروائح الكريهة باستمرار عدا

الصورة (٣١) مياه الصرف الصحي.

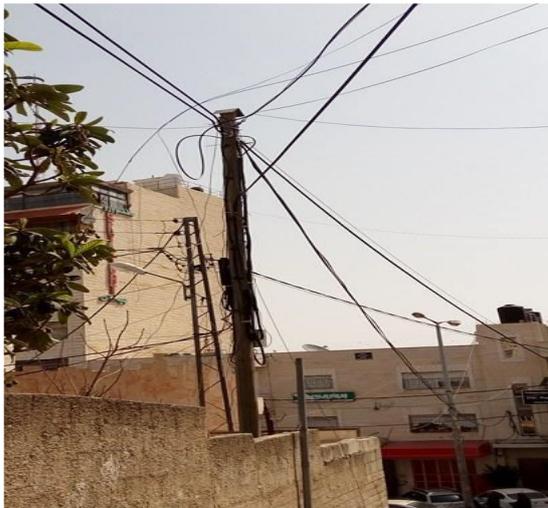
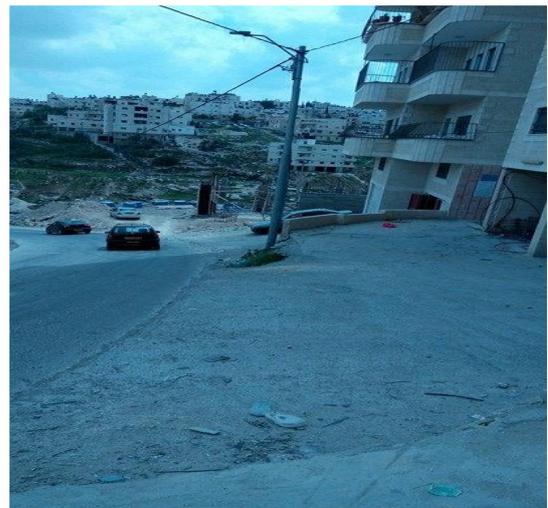
٢- تمديدات شبكتي الكهرباء والهاتف: ان انتشار الكابلات والمحولات تمثل تلوثاً بصرياً جلياً وواضحاً في جميع المناطق بدون استثناء، وهذا الأمر قد يتسبب بحوادث تهدد السكان والممتلكات نظراً لقربها من المباني وامتدادها في كل مكان، وتزيد المخاطر أن بعض السكان يبنون بعض أجزاء مساكنهم بالقرب منها وفي كثير من الاحيان تمر هذه الكابلات من شرفات المساكن وبالنظر للصور (٣٢ و٣٣) رصد معالم هذه المظاهر.

الصورة (٣٣) تمديدات شبكتي الكهرباء والهاتف.

الصورة (٣٢) تمديدات شبكتي الكهرباء والهاتف

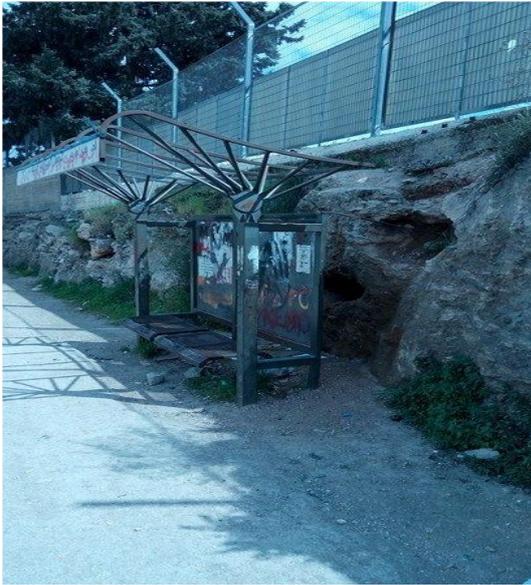
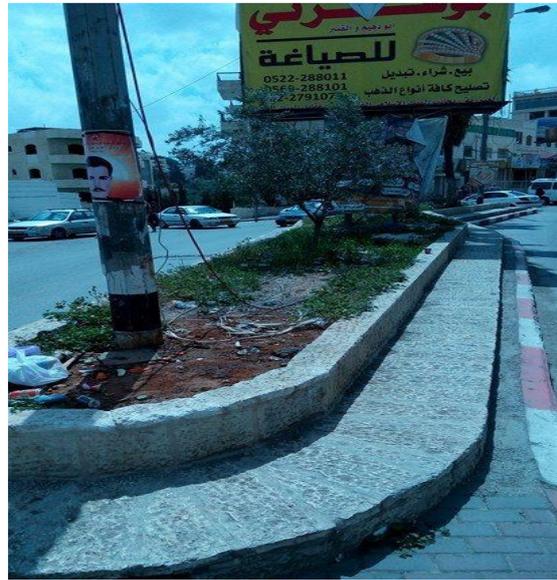
٣- **المقاعد والمظلات الخاصة بمواقف وسائل النقل:** من الواضح عدم توفر ادنى مستوى للخدمة التي اقيمت من اجلها فهي لا تقي حر الصيف ولا برد الشتاء، وذلك يقع ضمن مسؤولية المجلس البلدي ووزارة النقل والمواصلات التي لا تولي اهتمام بهذه الخدمة مما عمل على تحويلها لمظهر ملوث للبيئة الحضرية أو الريفية التي توجد فيها.

٤- **الساحات والميادين العامة:** تعاني هي الأخرى من إهمال واضح من حيث طريقة استغلالها، وتصميمها، وهي بذلك تعمل بشكل معاكس للهدف الذي اقيمت من أجله ألا وهو القيام بدور نفسي وجمالي تخفف من التوتر والضغط النفسي للسكان كما هو واضح في الصور (٣٤ و٣٥).

الصورة رقم (٣٥) الساحات والميادين العامة.

الصورة (٣٤) المقاعد والمظلات.

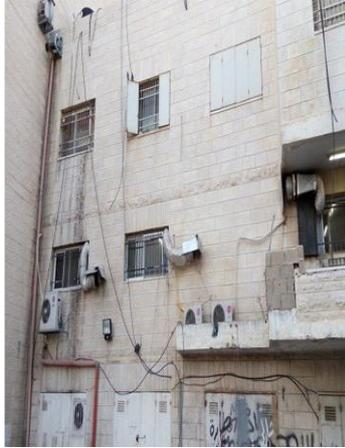
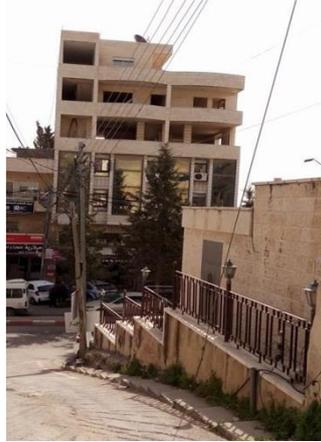
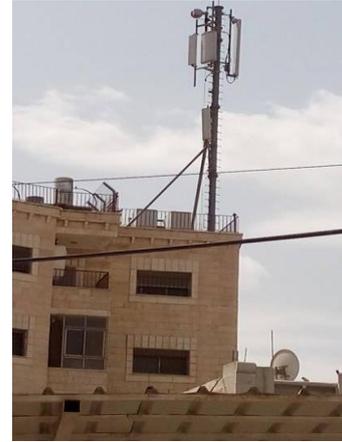
خامساً- وسائل التكنولوجيا الحديثة: نظراً للتقدم والتطور التكنولوجي فقد زاد استخدام وسائله في جميع مناحي الحياة، إلا أن هذا الاستخدام كان له انعكاسات سلبية على المظهر الجمالي للتجمعات العمرانية، وقد تمثل باستخدام مكيفات الهواء و أجهزة الارسال اللاسلكي، وكذلك في تطور تكنولوجيا مواد البناء وتجهيزات المباني كاستخدام واجهات زجاجية، و استخدام معدن الالمنيوم في نوافذ المباني بألوان كثيرة فأصبح المبنى المكون من عدة طوابق أشبه بلوحة مليئة بالألوان، فكل منزل أو طابق يختار لون خاص به فأصبح النظر إلى هذه المباني منفر ومزعج نظراً لعدم التجانس كما في الصور (٣٦ و٣٧ و٣٨).

الصورة (٣٦) اختلاف واجهات المباني. الصورة (٣٧) مكيفات الهواء. الصورة (٣٨) أجهزة الإرسال اللاسلكي.

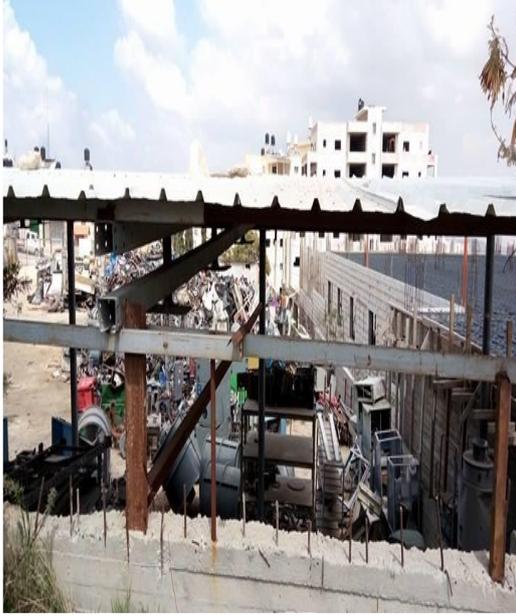
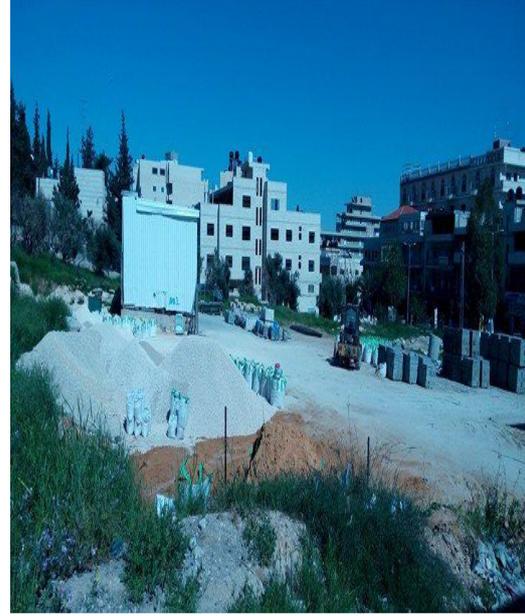
توضح الصورة (٣٩) وجود قطعة أرض مستخدمة لتجميع الخردة مجاورة لمنطقة سكنية، والصورة (٤٠) توضح استخدام قطعة أرض لبيع مواد البناء محاطة بالمساكن في الحي المعروف بحي قبسة، وهذا الاستخدام يتواجد في أحد مداخل البلدة من الجهة الغربية مع بلدة أبوديس المجاورة.

الصورة (٤٠) تداخل استخدام الارض.

الصورة (٣٩) تداخل استخدامات الارض.

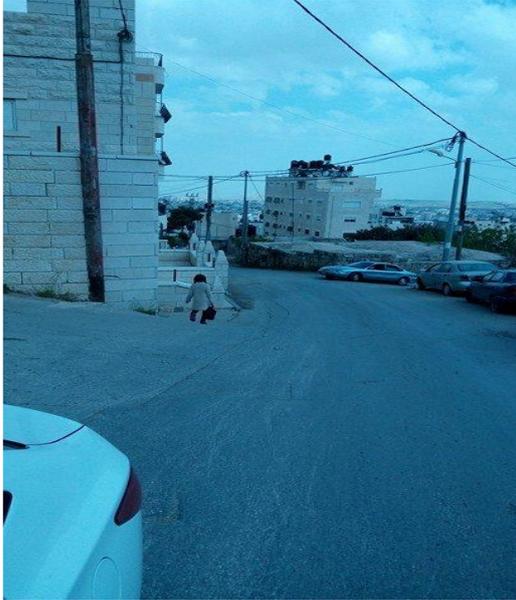
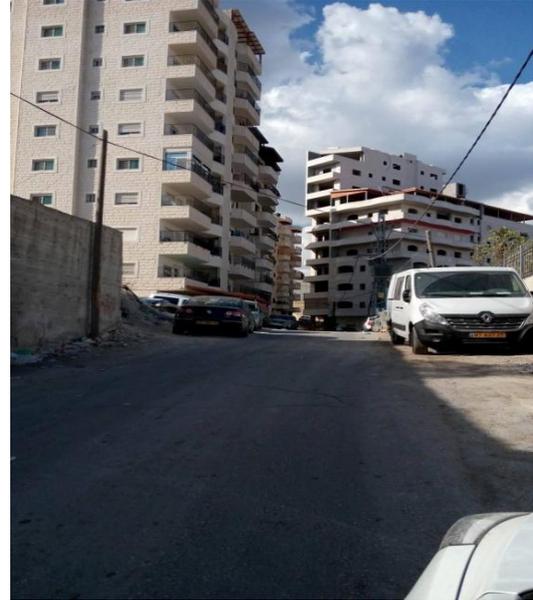
٣- انعدام الرقابة على الأبنية: معظم الأبنية الحديثة التي يتم تشييدها لا تلتزم بموضوع الارتدادات القانونية، بل تقوم بالتعدي على الأرصفة، وهنا تكمن المشكلة فالحديث هنا عن مباني جديدة لا يتم ضبط عملية بنائها وارتدادها كما ينص عليه قانون البناء الفلسطيني، وهذه الظاهرة تنتشر في جميع أنحاء البلدة وتحديداً في المناطق المصنفة ادارياً بمناطق (ج) حسب ما نصت عليه اتفاقية أوسلو فالمجلس البلدي لا يملك أي سلطة تنفيذية سواء على هذه المناطق أو المناطق التي تخضع لسيطرته، والحكم الفاصل في هذه التجاوزات والتعديات للجانب الاجتماعي والعائلي الذي يعمل على اضعاء الحق العام، و الصورة (٤١) توضح التعدي على الطريق على هيئة اضافة للمبنى، أما الصورة (٤٢) توضح عدم التقيد في الارتدادات القانونية لمبان لم يمض على بنائها أكثر من ثلاثة سنوات، وعدا عن تسببها بتلوث بصري فإن لها مخاطر جمة ففي الصورة الأولى سيضطر المشاة السير على الشارع لتجاوز هذا التعدي، كما انه في حال حدث حريق أو أي طارئ سوف يصعب التعامل معه مما سيزيد من الاضرار لا قدر الله.

الصورة (٤٢) عدم التقيد بالارتدادات القانونية.

الصورة (٤١) التعديات على الطريق.
